TERRE CUITE ET CONSTRUCTION

TEXTURES ET APPAREILLAGES

Efflorescences primaires et tardives

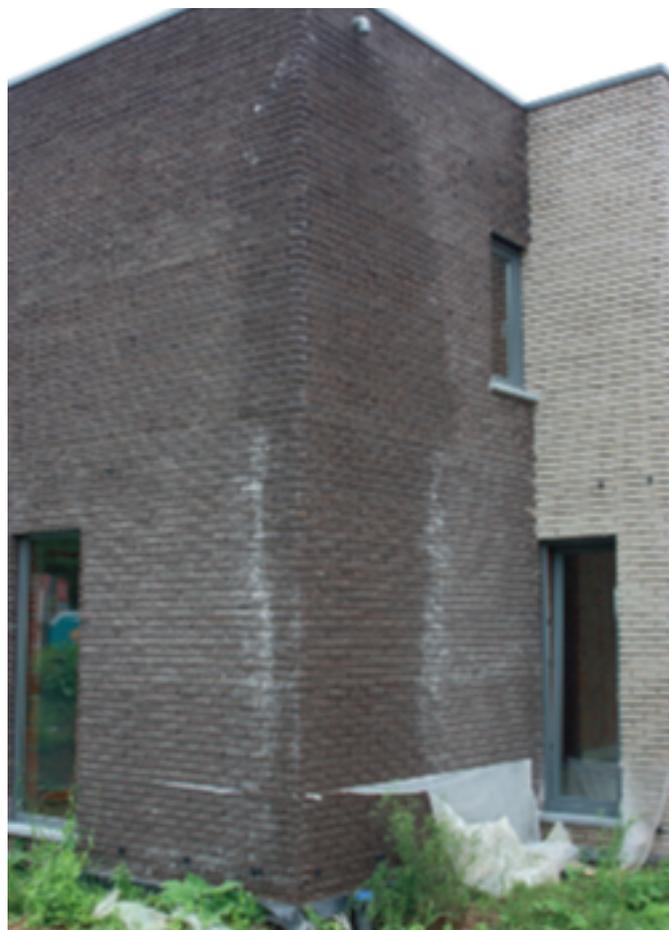
- lorsqu'on utilise de l'eau ou du sable contenant des impuretés;
- lorsqu'on utilise certains adjuvants dans le mortier;
- avec la proximité de produits contenant des sels, nitrates et nitrites.

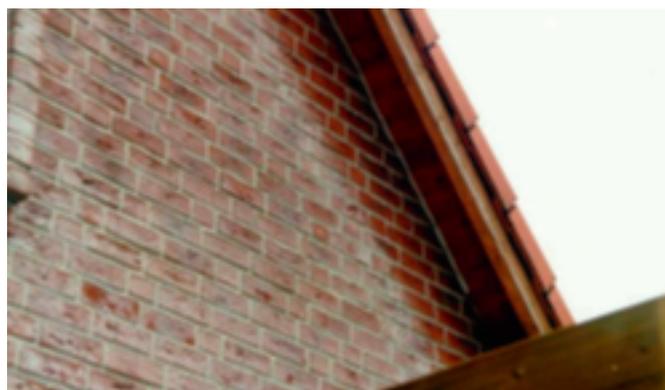
On constate que cette gypsification se produit sur les parties de maçonnerie exposées à la pluie et au soleil et sont donc surtout présentes sur les façades (sud)-ouest. La délimitation entre la partie de façade exposée au soleil, à la pluie et au vent et la partie protégée, est fortement marquée.

Cela ressemble à un fin voile blanc-gris qui peut s'intensifier au fil du temps, et qui n'est que peu soluble dans l'eau. Ces «efflorescences tardives» ne disparaissent donc pas d'elles-mêmes avec la pluie et le vent. Elles sont également appelées «gypsification».
