## Nouvelles informations sur le phénomène (in)esthétique de la gypsification des maçonneries de parement

Faisant suite à l'article paru dans le n° 155 de notre revue «Terre Cuite et Construction», sur le phénomène très complexe et purement esthétique d'efflorescences tardives ou «gypsification» sur les maçonneries de parement (LGE Late Gypsum Efflorescence), ce nouvel article a pour but d'en expliquer les connaissances actuelles.

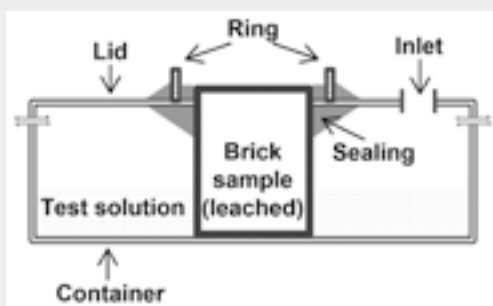
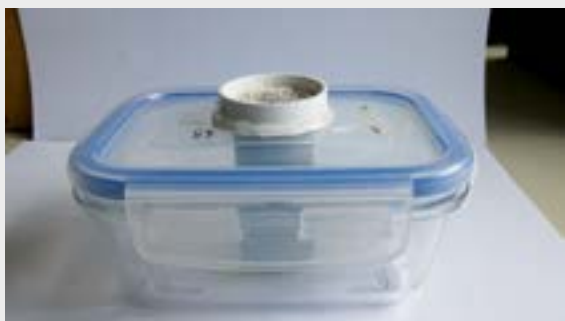
Schéma (A) et photo (B) de la configuration ATM

L'essai ATM se compose d'un récipient fermé dans lequel seule la surface supérieure du noyau de brique dépasse du couvercle. L'échantillon est soumis à des conditions climatiques sévères (chambre climatique : C) et soumis à une procédure «wetting-wicking» (\*). Durant le test, la face inférieure du noyau de brique est constamment en contact avec la solution de test. La solution migre à travers le noyau. L'évaporation ne se fait qu'à la surface supérieure du noyau de brique avec pour conséquence, une augmentation des efflorescences à la surface supérieure.

Les périodes de «wicking»\* sont régulièrement interrompues afin d'humidifier la surface de la brique

L'ATM conduit à une accumulation de dépôt de gypse sur la surface de la brique exposée au séchage, ce qui correspond aux descriptions dans la littérature disponible sur le comportement de cristallisation du gypse. Grâce au test, la durée au cours de laquelle les dépôts de gypse ont pu se développer à la surface de la brique, a pu être considérablement réduite : de plusieurs années en réalité, à quatre semaines à compter à partir du début de la procédure de wetting-wicking.

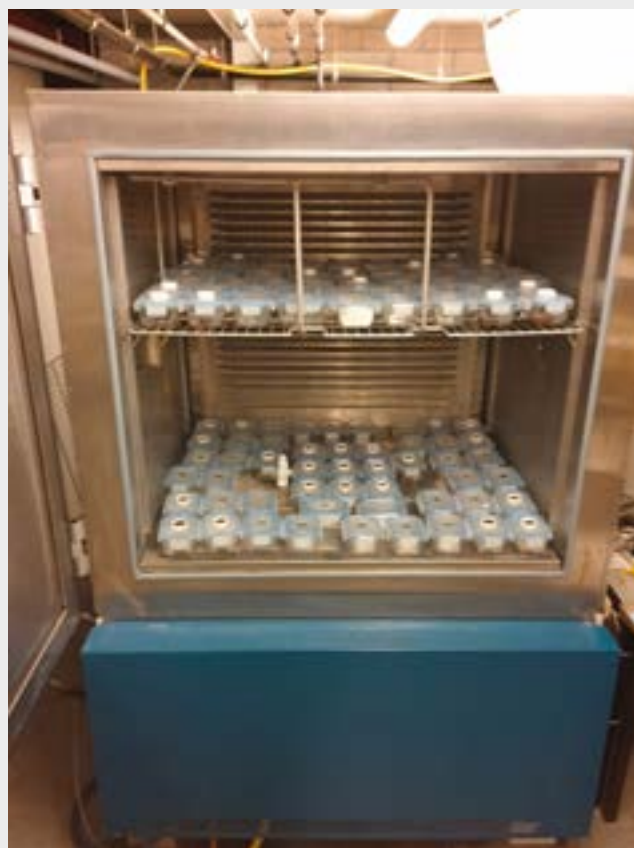
Une chambre climatique remplie de configurations ATM (C)
